Project : Amsterdam, woning aan Bentinckstraat 51-hs  
Onderdeel : Kruipruimte, begane grondvloer, funderingen en leidingwerk.  
Datum : 10 oktober 2017

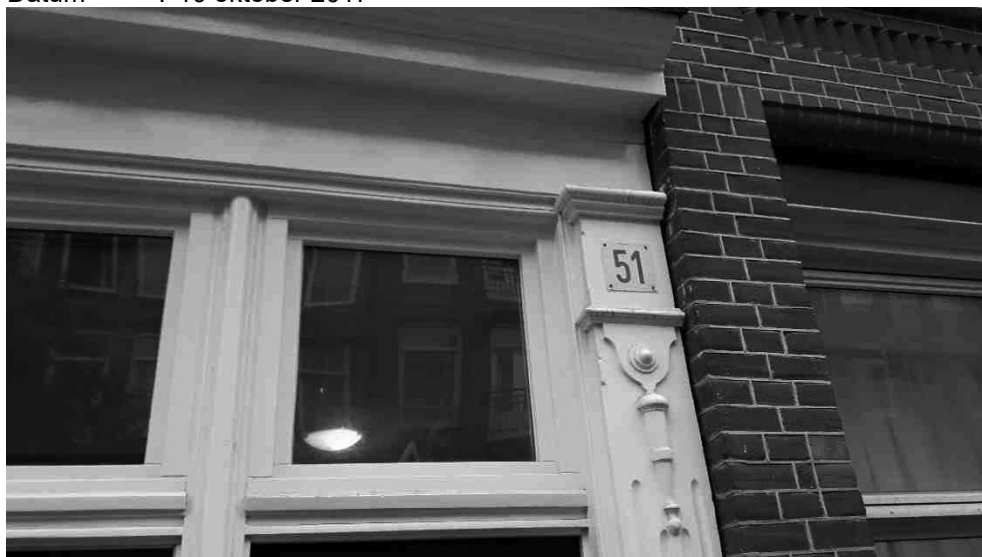
Foto 1: Bentinckstraat 51-hs in Amsterdam.

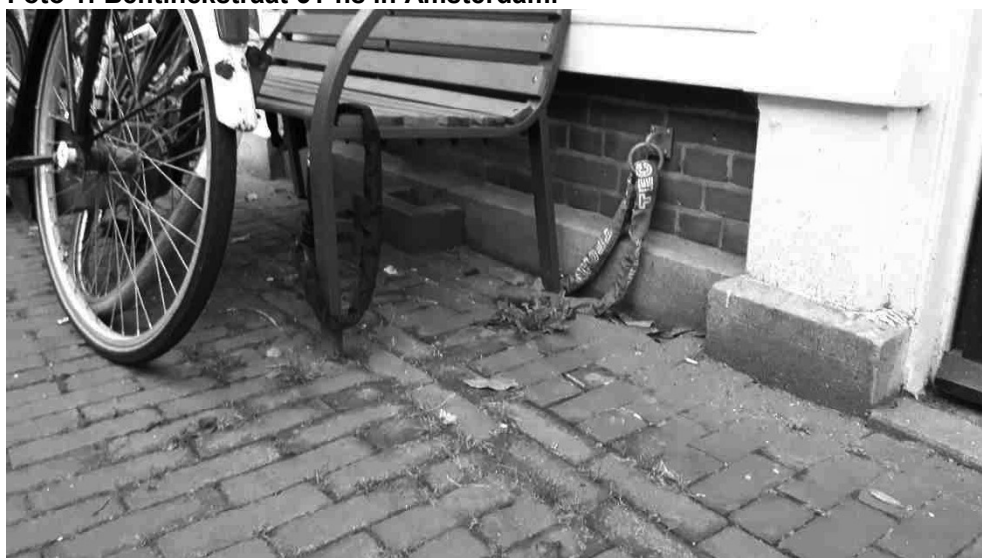
Foto 2: ventilatie voorziening t.p.v. voorgevel.

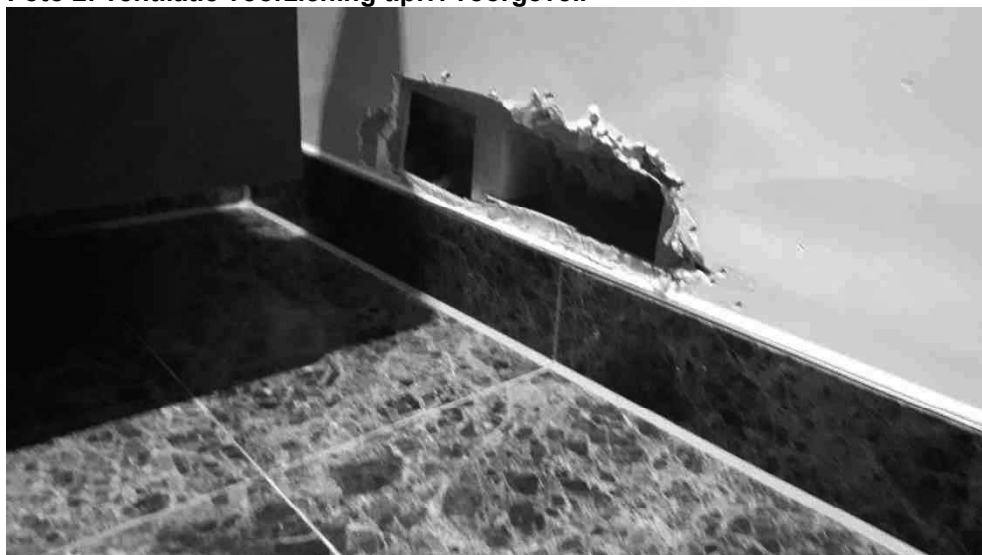
Foto 3: metalstudwand plaatselijk door derden open gemaakt i.v.m. mogelijk vochtprobleem.

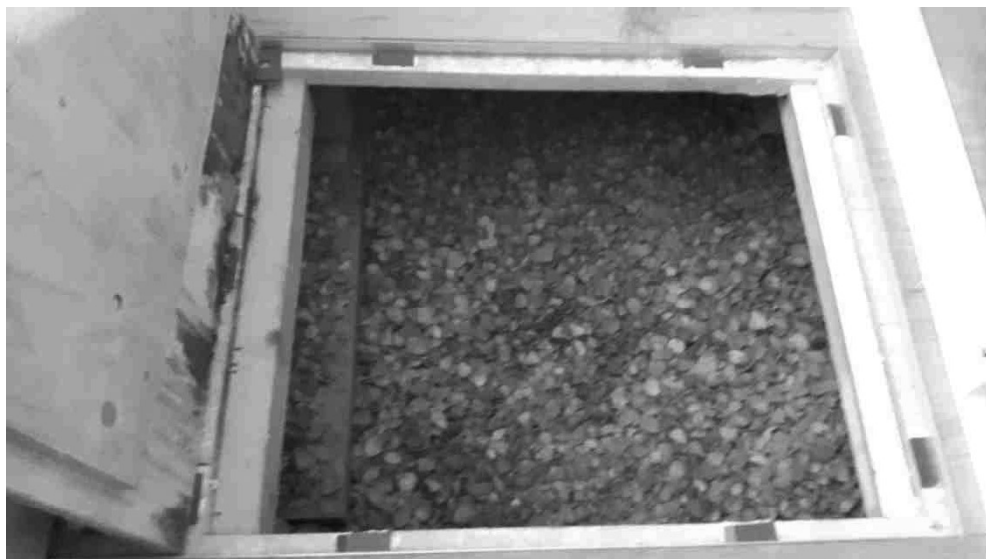
**Foto 4: kruipluik in de slaapkamer t.h.v. voorgevel, bodemafluiting is voorzien van schelpen.**

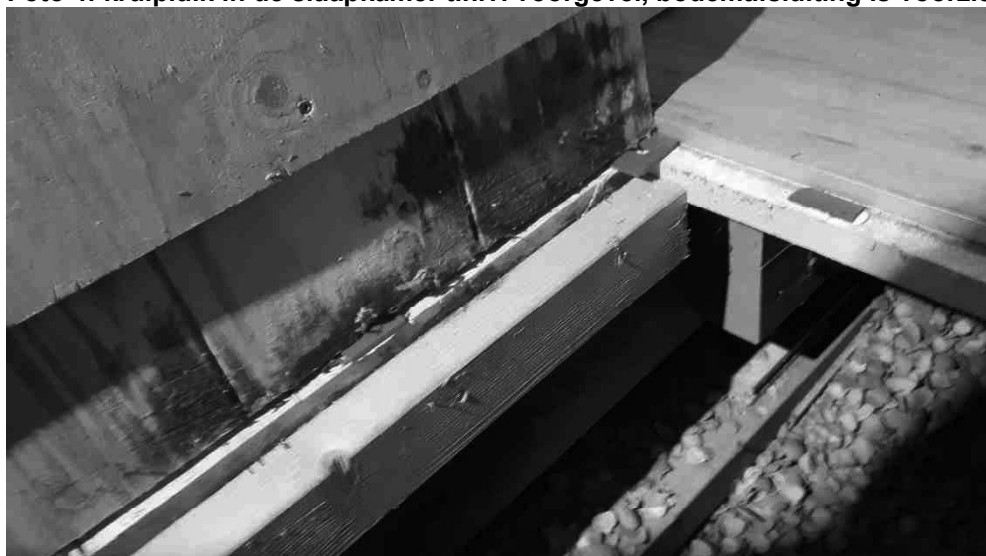
**Foto 5: vloerluik en vloerhout is aangetast door kelderzwam.**

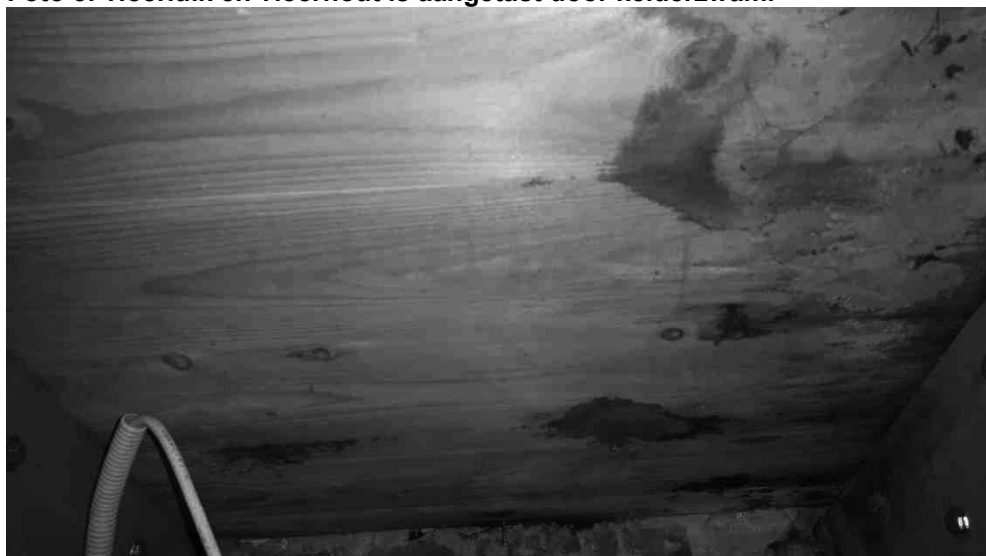
**Foto 6: onderzijde vloerhout plaatselijk aangetast door kelderzwam.**

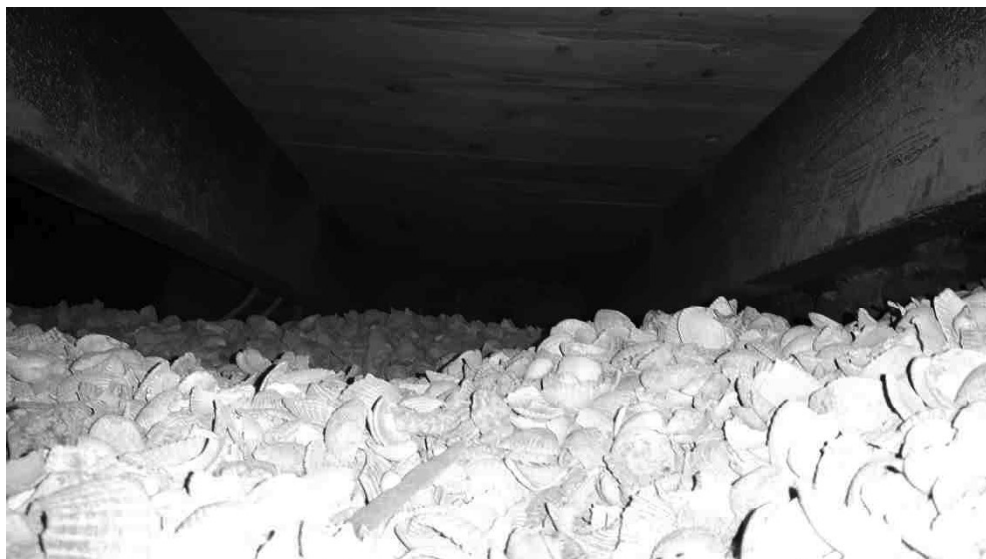
Foto 7: overzicht kruipruimte met schelpen.

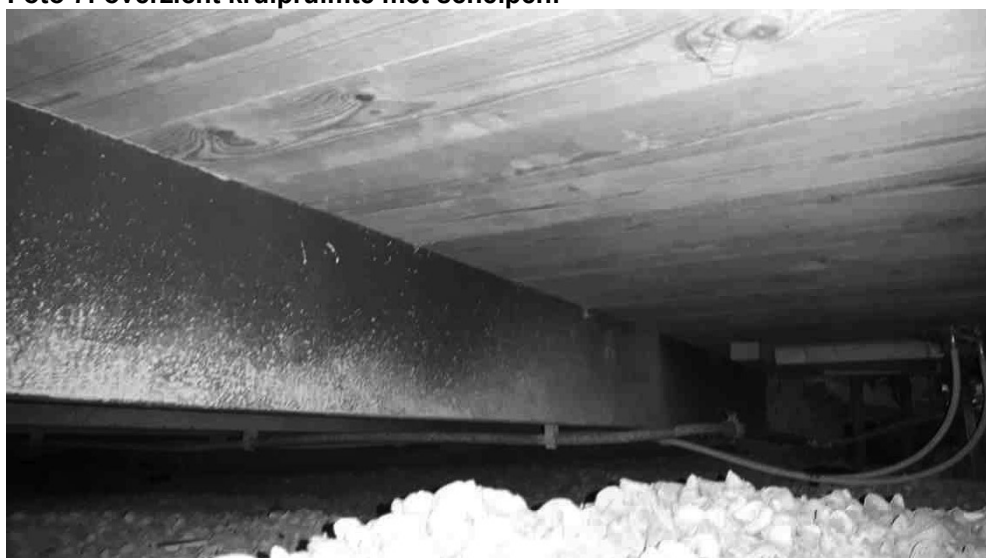
Foto 8: idem met leidingwerk aan de balklaag.

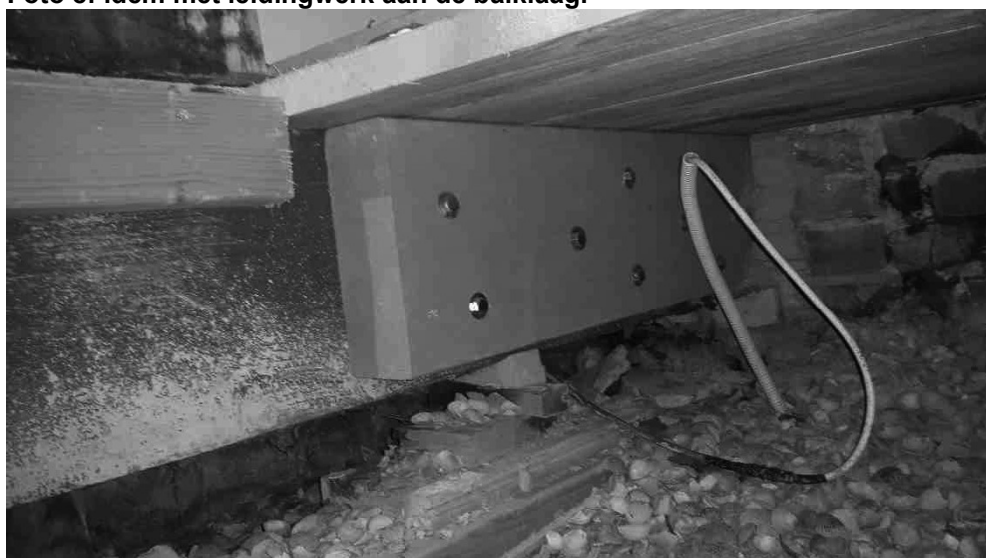
Foto 9: strijkbalk is provisorisch opgevangen en onderstempeld.

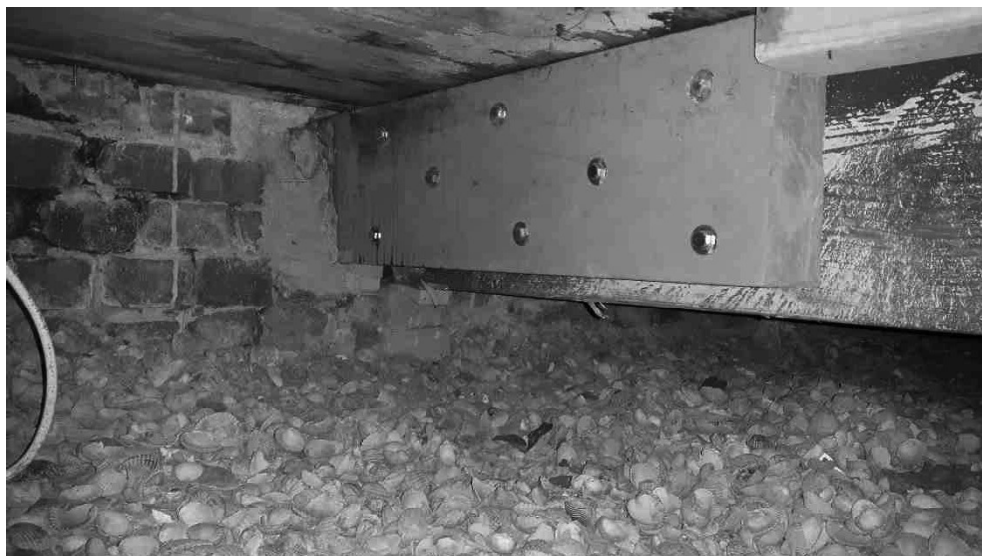
**Foto 10: tweede balk idem als strijkbalk. Beide balken zijn aangetast door kelderzwam/bruinrot.**

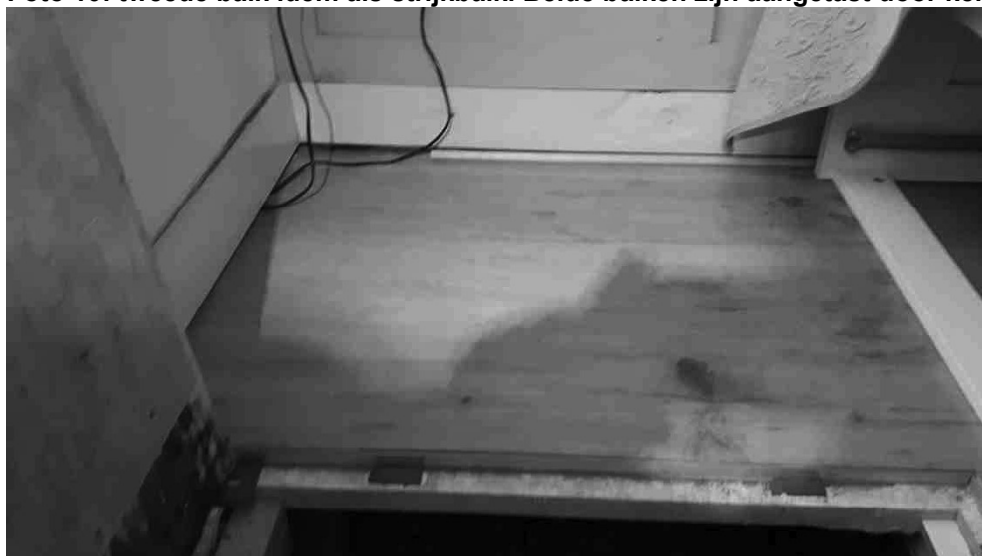
**Foto 11: vloerafwerking (parket) wijkt t.o.v. de onderzijde van de plinten.**

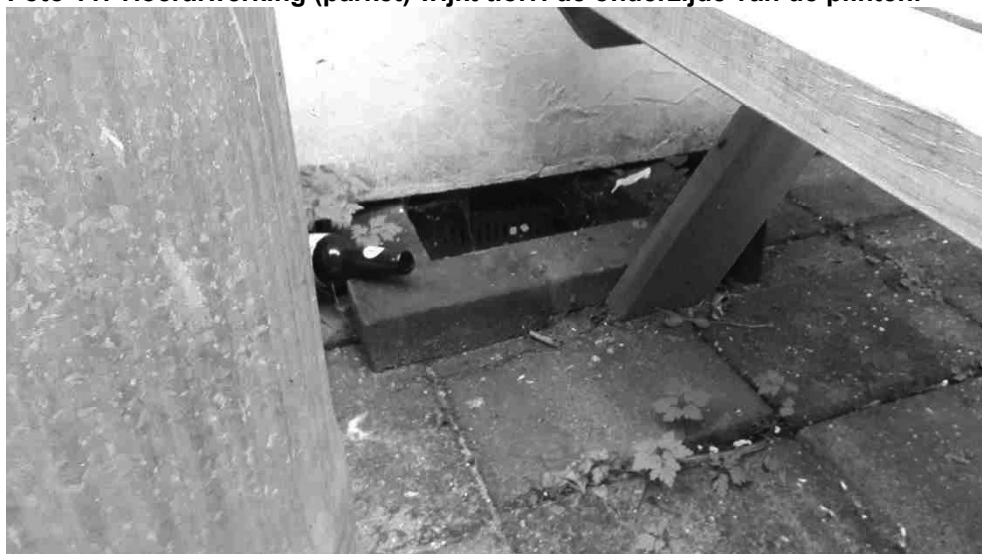
**Foto 12: ventilatie voorziening t.p.v. achtergevel.**
